Charpente du clocher :

Campanaire et Cloche :

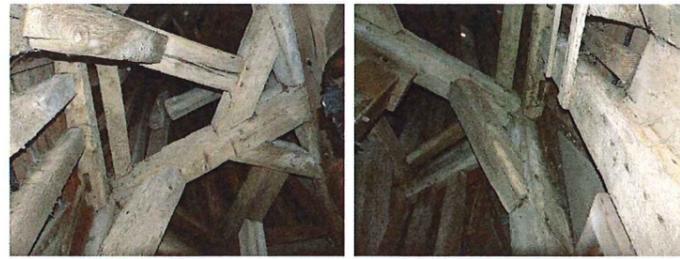
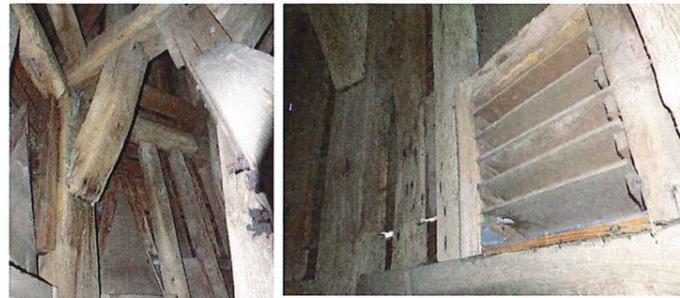
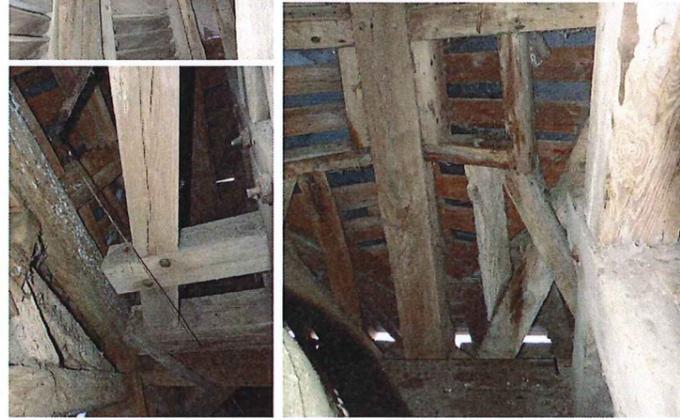
Les bois de charpente sont de bonnes sections et en bon état de conservation à l'exception des voies d'eau. Certains bois sont pourris et ont été localisés dans l'ensemble, toutefois les bois qui n'ont pu être observés du dessus restent à provisionner en particulier au droit des zones de couverture défectueuses. Nous pouvons en sous face observer que le beffroi est liaisonné à la charpente ce qui occasionne lors de la volée des efforts sur les assemblages et pourrait être à l'origine de rupture invisible à ce stade de l'étude.

Les galandages en plâtre mouillés sont préjudiciables à la bonne conservation de la structure en chêne du fut carré du clocher, et même s'ils participent au contreventement, il conviendra de les supprimer en particulier au droit des zones très humides.

La charpente sera restaurée dans son ensemble et sur tous les niveaux. Les dispositions non conformes seront supprimées afin d'être remplacées. Des provisions de charpente ont été prévues afin de palier aux désordres dans la charpente du cheur, non visitée. Les poteaux supports des poutres de base du clocher seront à remplacer et à restituer.

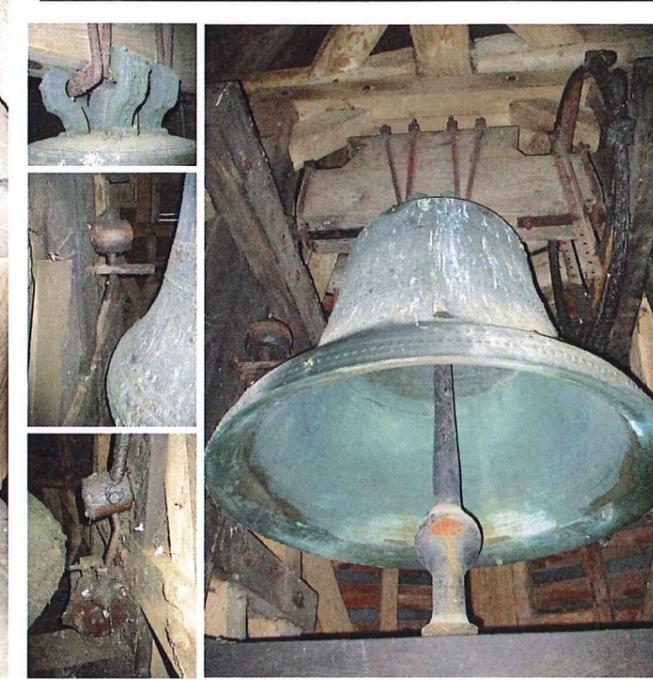
Le beffroi en A est plus économique mais moins stable, et plus faible en particulier dans le contreventement latéral. Certaines pièces de bois se dégradent au droit des infiltrations d'eau. La pose du beffroi est hasardeuse et les cales ne constituent pas une bonne assise au beffroi. Des ferrures et des boulons brident les pieds du beffroi sur l'enrayure.

Le moteur de tintement est corrodé et encrassé. La boule de glas vient percuter la jupe de la cloche et présente un risque de fêlure sur cette partie moins épaisse, le marteau de tintement frappe sur le bord de la cloche avec une marque prononcée.

Le tableau de commande de la cloche est d'ancienne génération et le coffret électrique non conformes aux exigences spécifiques des clochers, il n'y a pas de commande manuelle de la

volée et pas de coupure d'urgence du circuit. Le battant est ancien en acier dur. La chape métallique qui coiffe le baudrier est corrodée, idem pour la mâchoire de quart de tour. Les ferrures de suspension sont corrodées et desserrées. Le mouton a été entaillé pour le quart de tour de la cloche.

Les bridages sont à proscrire car transmettent les efforts sur la charpente du clocher.

Le projet prévoit le remplacement du beffroi et la mise en œuvre d'un tabouret de support du beffroi pour la suppression des efforts dynamiques et vibratoires. La cloche sera restaurée et exposée dans l'église. Les équipements électriques et mécaniques usés et obsolètes seront remplacés.

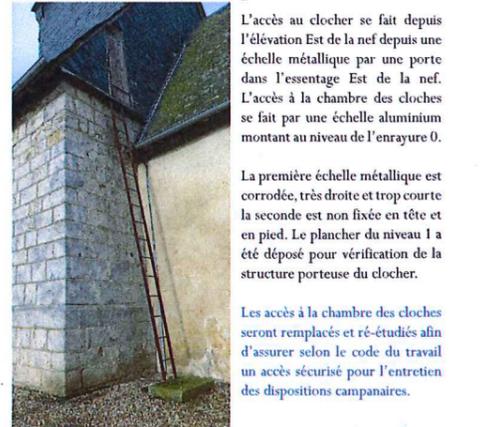
L'accès au clocher se fait depuis l'élévation Est de la nef depuis une échelle métallique par une porte dans l'essentage Est de la nef. L'accès à la chambre des cloches se fait par une échelle aluminium montant au niveau de l'enrayure 0.

La première échelle métallique est corrodée, très droite et trop courte la seconde est non fixée en tête et en pied. Le plancher du niveau 1 a été déposé pour vérification de la structure porteuse du clocher.

Les accès à la chambre des cloches seront remplacés et ré-étudiés afin d'assurer selon le code du travail un accès sécurisé pour l'entretien des dispositions campanaires.
