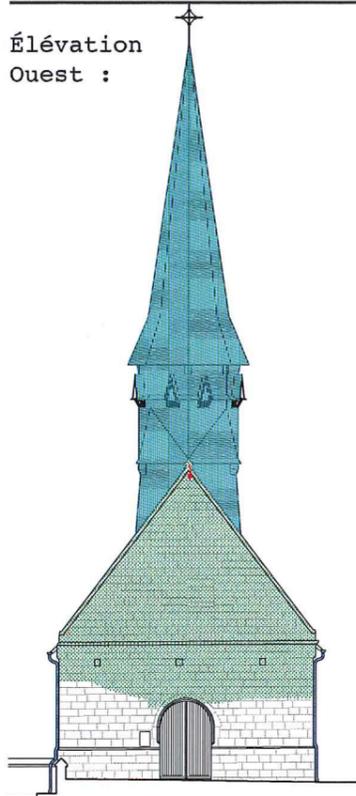
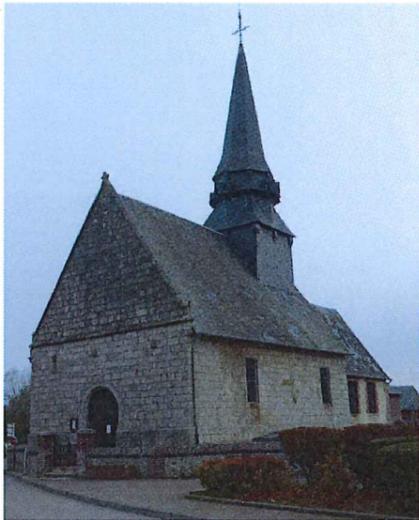
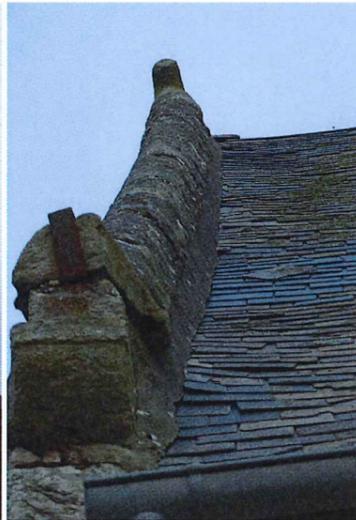
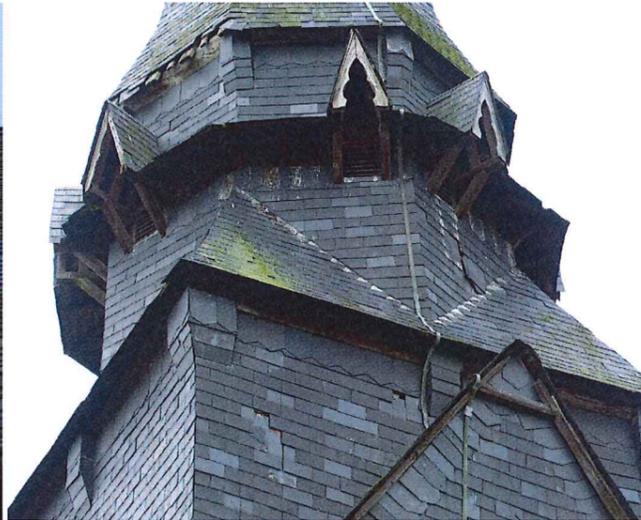
Élévation Ouest :

À l'exception de la couverture de la sacristie qui est en bon état, les couvertures de l'église y compris les essentages sont hors d'usage et très fuyardes. Une campagne d'entretien a été réalisée en mai dernier afin de combler les voies d'eau les plus importantes, mais la mise hors d'eau est devenue une urgence pour la conservation des dispositions existantes.

Il est toujours important de commencer par les points les plus hauts, aussi le clocher sera la priorité. Une étude de diagnostic ciblée a déjà été réalisée dans ce sens, celui-ci traversant la dernière travée de la nef, il conviendrait de restaurer dans le même temps les couvertures de la nef. Une fois le clocher et la nef restaurés, la couverture du chœur sera remplacée.

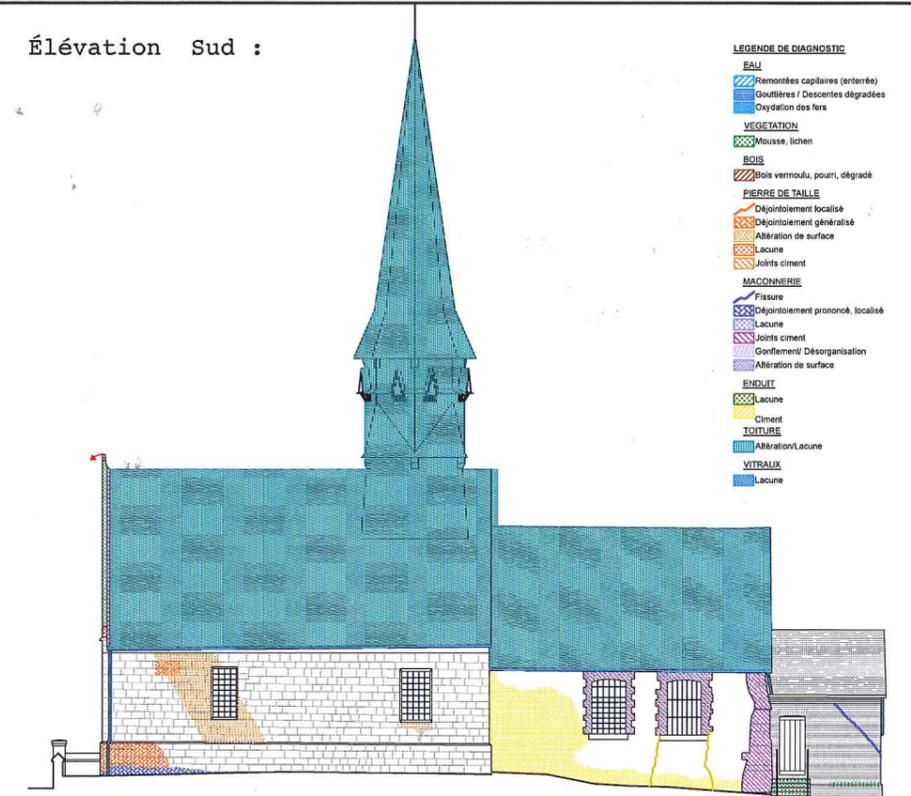
Élévation Sud :

Les maçonneries extérieures de la nef sont de deux compositions différentes, totalement en grès appareillés pour l'élévation Sud sur laquelle nous observons que les deux baies sont d'origine, alors que l'élévation Nord est en grès et silex avec un appareillage en bandeaux percé de deux baies modifiées par le passé. La façade Ouest est bâtie à pignon découvert entièrement en grès, la présence de 3 corbeaux saillants en grès laisse penser qu'il y a probablement eu un porche sur le portail Ouest mais dont il ne reste aucune trace observable au sol.

L'ensemble des élévations sera rejointoyé à la chaux hydraulique de type Saint Astier ou équivalent.

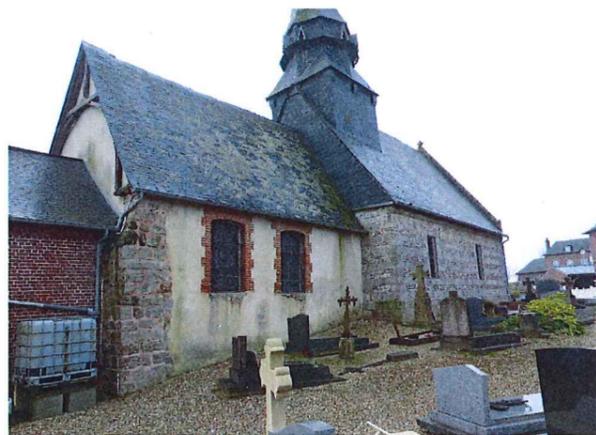
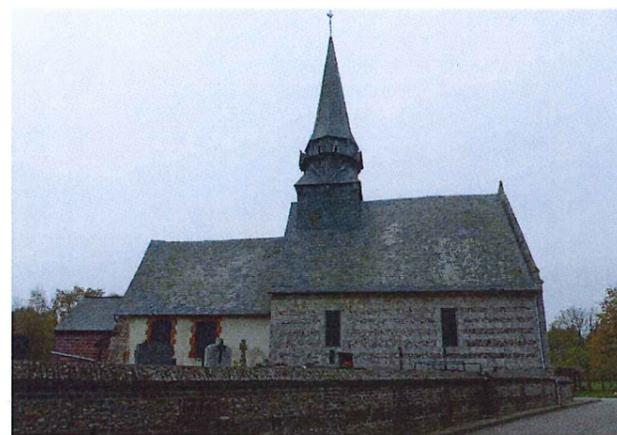
Maçonnerie extérieure de la sacristie :

Les élévations de la sacristie sont en brique de type Réjou avec des joints serrés à la chaux. La fissure ancienne au droit de l'allège de la baie haute a été comblée et semble stabilisée. L'embranchement de 6 degrés en ciment est pourvu d'une main courante sommaire. Des fissures anciennes sont lisibles par la largeur des joints de réparation. Seuls les soubassements sont déjoints mais les angles ne présentent aucun désordre de mouvement.

Une intervention à minima est proposée sur la sacristie afin de combler les joints creux en recherche. Seuls les joints des soubassements seront refait en totalité de couleur identique à l'existant.

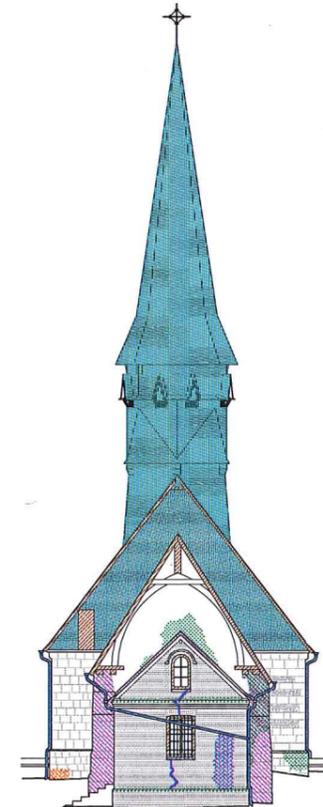
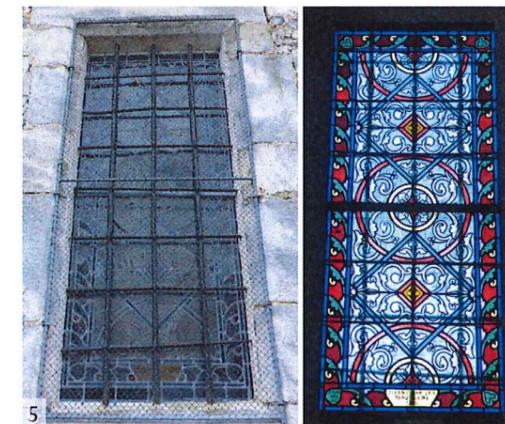
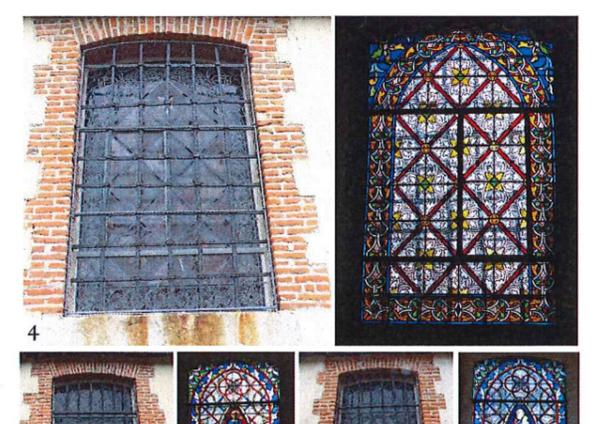
Élévation Est :

L'enduit est dégradé inégalement sur les deux élévations mais généralement en partie basse, et plus prononcé au Nord. Les mouillages de l'élévation Nord sont plus importants en raison des fuites de gouttières. Des coulures de rouille inesthétiques en raison de la corrosion des barreaudages marquent les allèges. Les encadrements des baies en briques de Saint-Jean sont dégradées en particulier sur les premiers harpages au niveau de l'appui, les briques sont creusées par pulvéulence. Les joints en partie haute sont assez bien conservés, idem pour les briques car protégées par

le débord de toit. Le pignon Est est enduit et les bois de la ferme non encastres semblent bien conservés car restaurés par le passé. Les enduits sont à reprendre entièrement, mais avant cela il conviendra d'assainir les pieds de mur et de régler les problèmes de remontées capillaires. Les encadrements en briques de Saint Jean seront restaurés à minima sur les premières assises, et les dispositions en bon état seront conservées car à l'abri.
