Charpente du clocher :

Campanaire et Cloche :

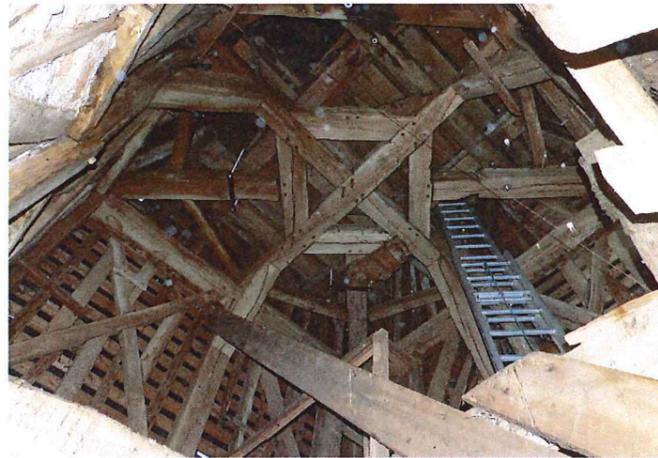
La charpente du clocher a été visitée jusqu'au niveau bas de l'enrayure 1, soit dans la chambre des cloches. La structure est en chêne massif avec des renforts tardifs également en chêne. Seuls les compléments de chevrons ont été réalisés en sapin. Les galandages de l'élévation Ouest du fut carré du clocher sont en plâtre et ont été doublés par une retombée en plâtre et lattis en raccord avec le volume intérieur de la voûte de la nef. Les trois autres faces du corps carré du clocher sont couvertes d'un essentage en ardoise. Une échelle en aluminium est installée pour accéder à la chambre des cloches, cette échelle n'est pas fixée et posée sur un plancher bois.

Les bois de charpente sont de bonnes sections et en bon état de conservation à l'exception des voies d'eau. Certains bois sont pourris et ont été localisés dans l'ensemble, toutefois les bois qui n'ont pu être observés du dessus restent à provisionner en particulier au droit des zones de couverture défectueuses. Nous pouvons en sous face observer que le beffroi est liaisonné à la charpente ce qui occasionne lors de la volée des efforts sur les assemblages et pourrait être à l'origine de rupture invisible à ce stade de l'étude.

Les galandages en plâtre mouillés sont préjudiciables à la bonne conservation de la structure en chêne du fut carré du clocher, et même s'ils participent au contreventement, il conviendra de les supprimer en particulier au droit des zones très humides.

La charpente sera restaurée dans son ensemble et sur tous les niveaux. Les dispositions non conformes seront supprimées afin d'être remplacées. Des provisions de charpente ont été prévues afin de palier aux désordres dans la charpente du cheur, non visitée. Les poteaux supports des poutres de base du clocher seront à remplacer et à restituer.
